EXPERTIZA TEHNICA

LA IMOBIL DISPENSAR DIN COMUNA BERZUNTI, JUDETUL BACAU

Beneficiar:	UAT COMUNA BERZUNTI
Amplasament Imobil:	Str. Principala, nr. 475, sat Berzunti, comuna Berzunti
Nr. contract:	11-3697/01.04.2025
Nr. Expertiza Tehnica:	ET11-3697//2025
Cerinta:	A1 – Rezistenta mecanica si stabilitate
Expert tehnic	dr. ing. Serbanoiu Ion
Revizia:	00

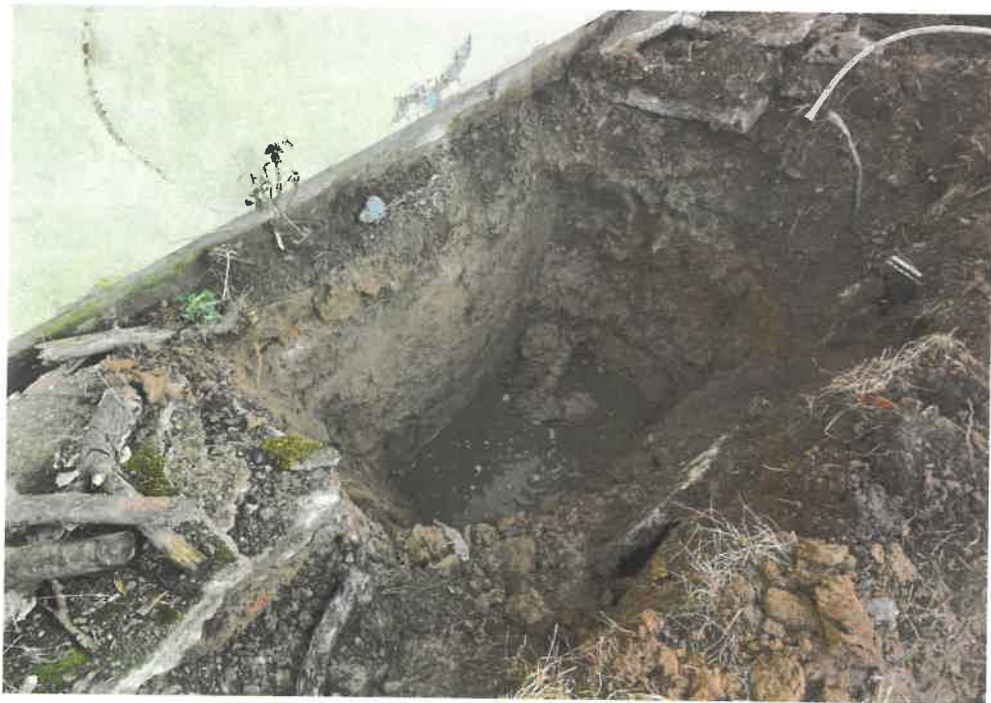
Sondaj S01
Perete exterior

Sondaj S01 - fundatie pereti structurali:

- fundatie de grosime evazata cu 15 cm fata de perete;
- fundatie continua din beton;
- adancime fundatie (fata de CTA): 166 cm.

In etapele viitoare ale proiectarii se vor executa suficiente sondaje la fundatii pentru relevarea alcatuirii structurale si a starii de degradare a acestora si se vor dispune eventualele masuri necesare de interventie.

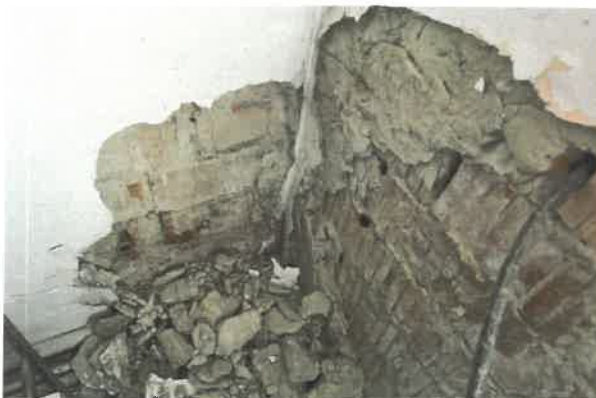
Sondaj PZ01 perete zidarie ax E, 2-3, parter: grosime perete 30 cm, grosime tencuiala = 2-3 cm, caramizi cu goluri verticale, 240x120x140mm (LxIxh), dimensiuni rosturi orizontale 10-14mm, dimensiuni rosturi verticale 10-14mm;

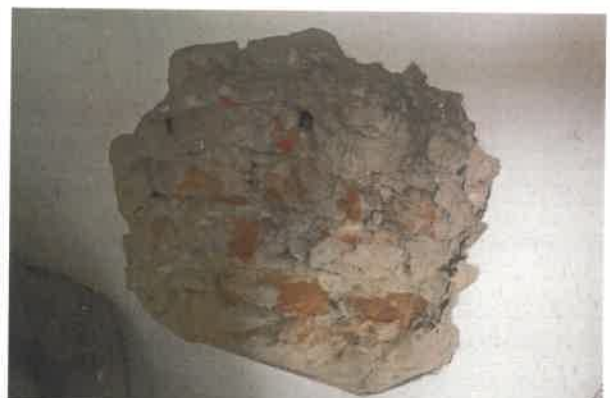
Sondaj PZ02 perete zidarie ax D, 3-4, parter: grosime perete 30 cm, grosime tencuiala = 2-3 cm, caramizi ceramice pline, 240x115x60mm (LxIxh), mortar de ciment, dimensiuni rosturi orizontale 10-14mm, dimensiuni rosturi verticale 10-14mm;

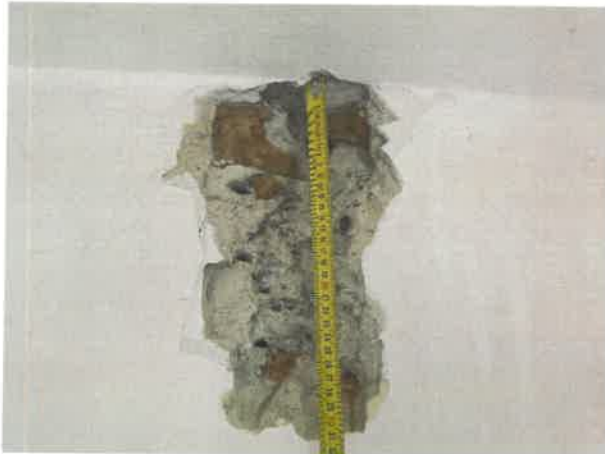
Sondaj CZ01 centura beton armat ax 2, D-E, etaj 2: sectiune transversala 30x25cm

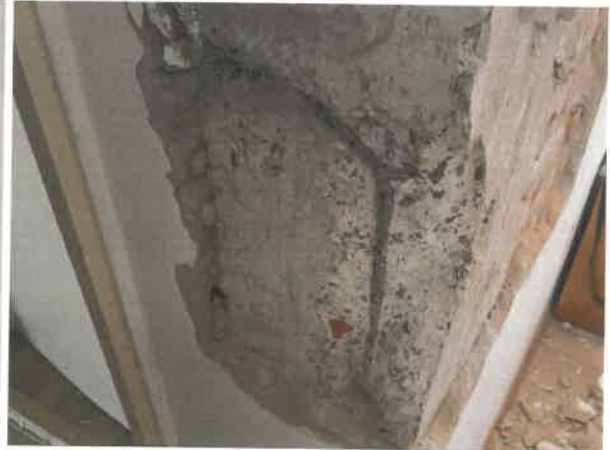
Sondaj SZ01 sambure beton armat monolit ax 3-C, etaj 2: sectiune transversala 30x30cm, armare longitudinala 4Ø14 PC52, armare transversala Ø6 OB37/30cm.

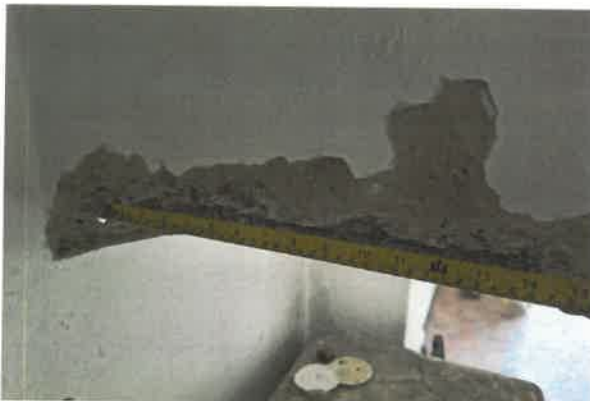
Sondaj GR01 grinda beton armat monolit ax C,3-4, parter: sectiune transversala 30x60cm, armare longitudinala 4Ø16 PC52, armare transversala Ø6 OB37/35cm

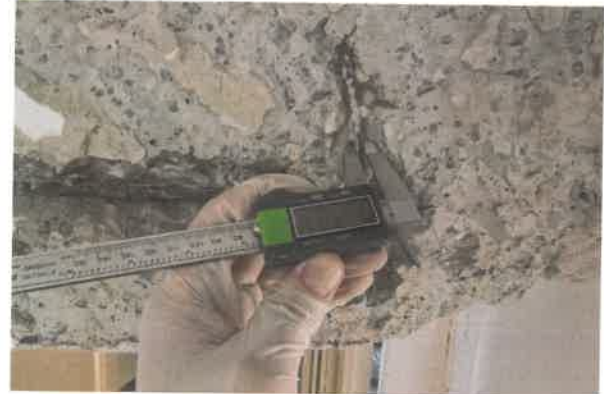
Sondaj GR01 grinda beton armat monolit ax 3,C-D, etaj 2: sectiune transversala 30x60cm, armare longitudinala 4Ø16 PC52, armare transversala Ø6 OB37/35cm;

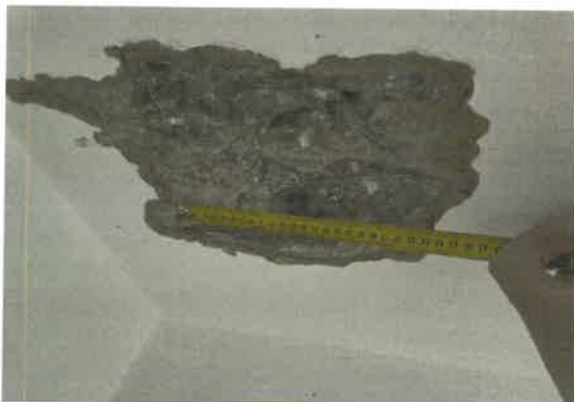
Sondaj PL01 placa beton armat monolit ax C-D,3-4, peste parter: grosime 15 cm, armare inferioara Ø10/15cm PC 52 pe directia lunga, armare superioara Ø10/15cm PC 52 pe directia scurta si Ø10/15cm PC 52 pe directia scurta si Ø10/15cm PC 52 pe directia lunga;

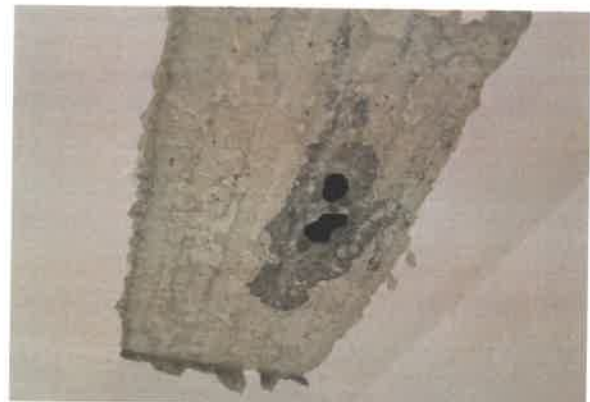
Sondaj PL01 placa beton armat prefabricat ax C-D,3-4, peste etaj 2: latime fasie=120cm , grosime fasie=12cm ,

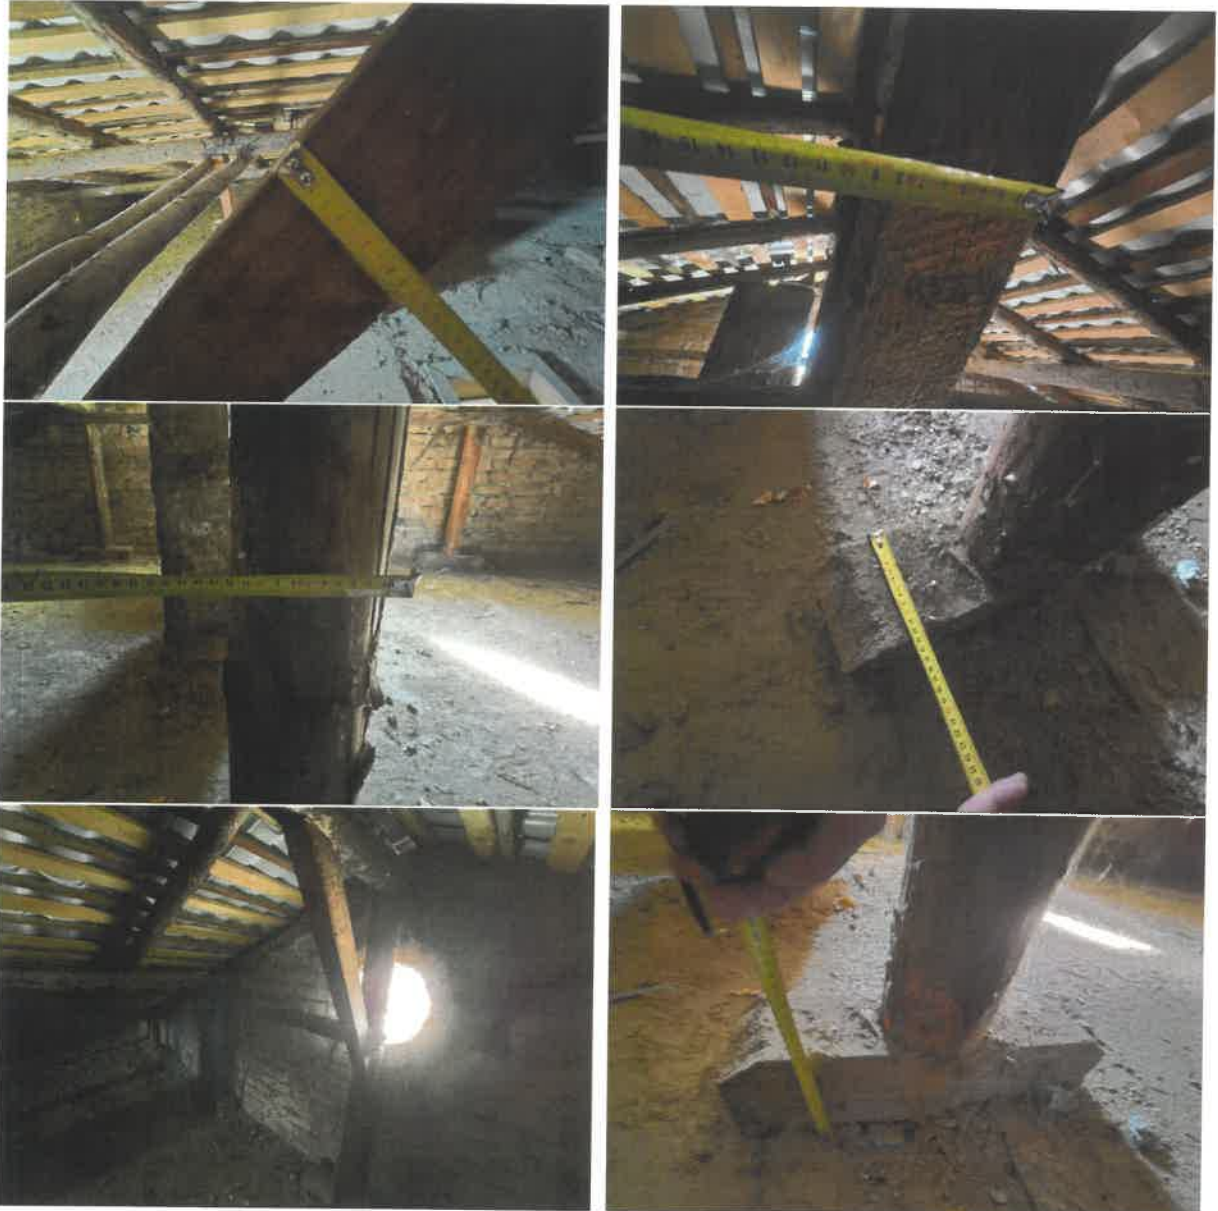
Masuratori sarpanta: caprii 8cm, pane \varnothing 10cm, popi \varnothing 12cm, talpi 12x12cm, elementele nu sunt ancorate de structura de rezistentă;

- va fi realizata o sarpanta noua din lemn, corect dimensionata;
- legaturile dintre elementele din lemn aflate in contact se vor realiza cu scoabe, suruburi autofiletante pentru lemn, placute metalice, etc. dupa caz;
- structura sarpantei se va ancora de planseul de peste etajul 2;
- se recomanda ignifugarea si biocidarea tuturor elementelor din lemn ale sarpantei; (se vor cuprinde in proiectele de specialitate);

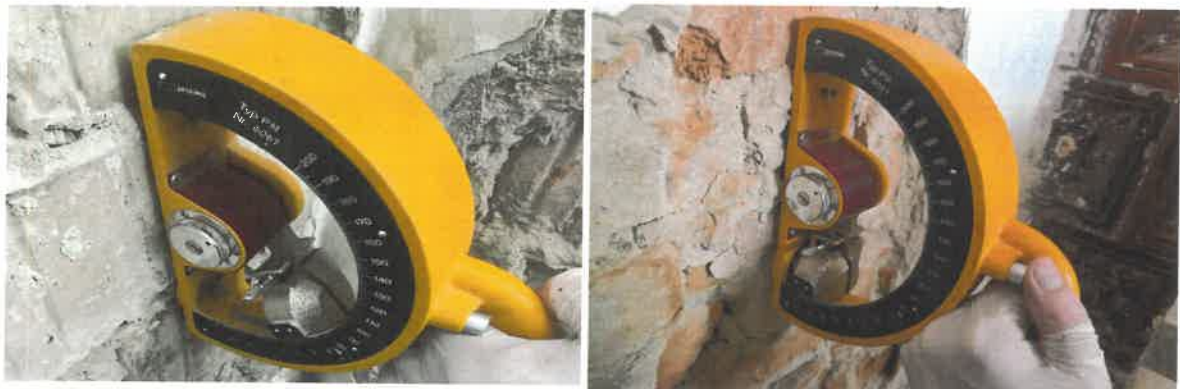
Incercari in situ cu sclerometrul unghiular Proceq pentru determinarea rezistentei la compresiune a mortarului

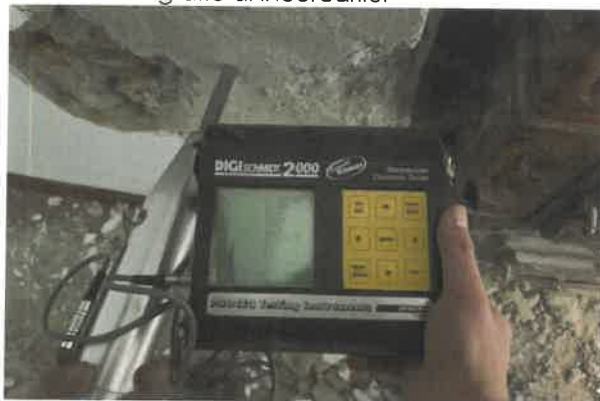
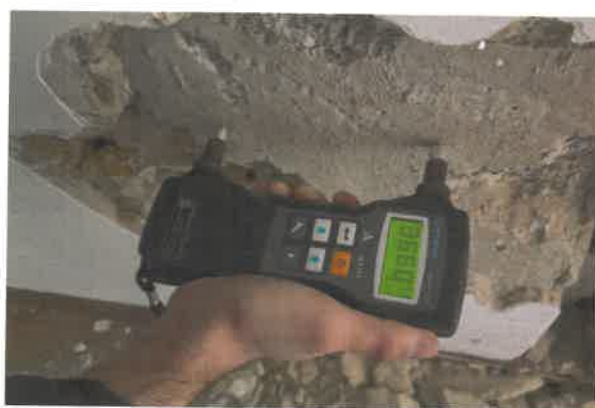
Rezistența la compresiune a betonului din elementul STALP ax C-4 parter a rezultat cu valoarea mediata de 9.1 N/mm².

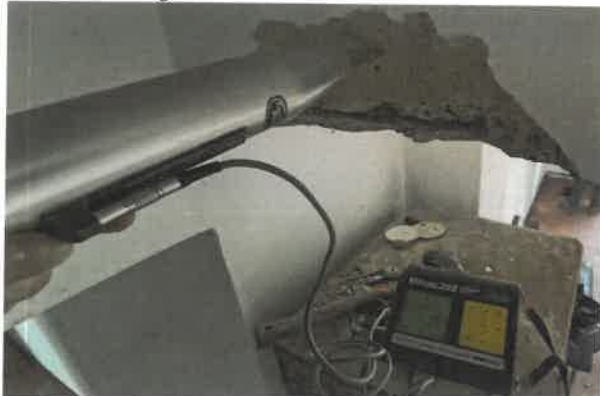
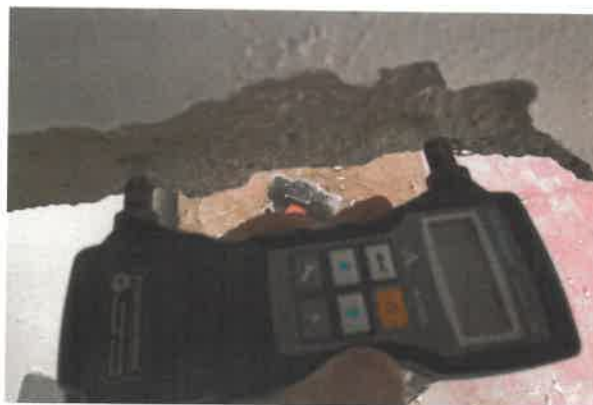
B. Incercarea MCB02 Grinda ax C parter

Rezistența la compresiune a betonului din elementul GRINDA ax C parter a rezultat cu valoarea mediata de 8.4 N/mm².

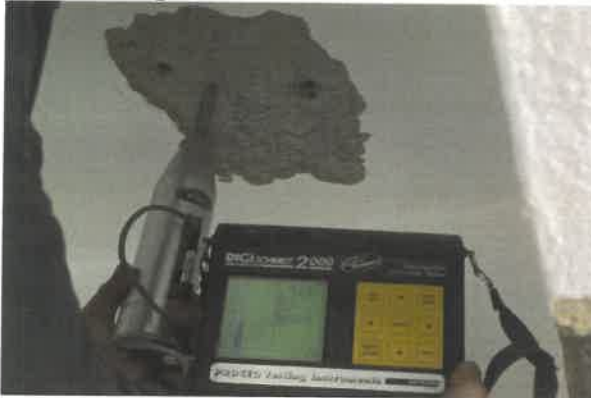
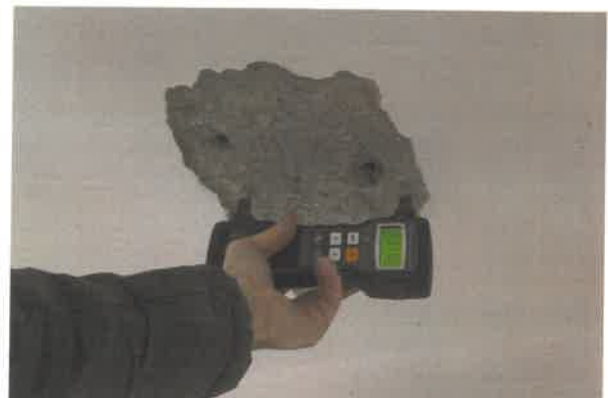
Rezistența la compresiune a betonului din elementul PLACA parter a rezultat cu valoarea mediata de 8.7 N/mm².

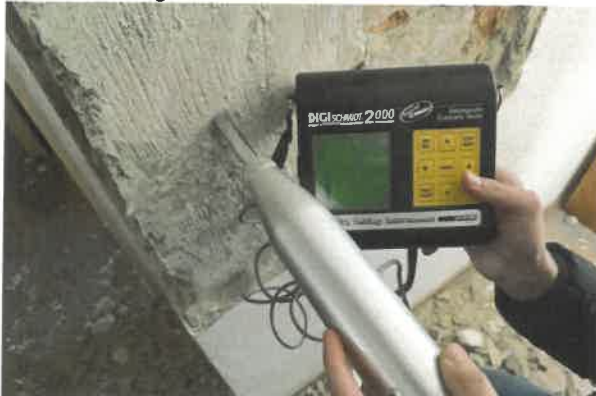
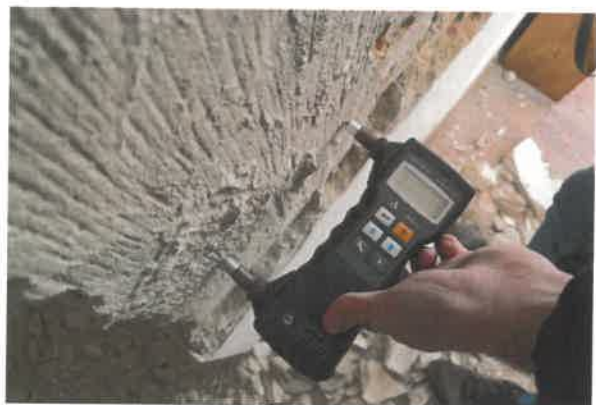
D. Incercarea MCB01 Stalp ax C-4 etaj 2

Rezistența la compresiune a betonului din elementul STALP ax C-4 etaj 2 a rezultat cu valoarea mediata de 8.8 N/mm².

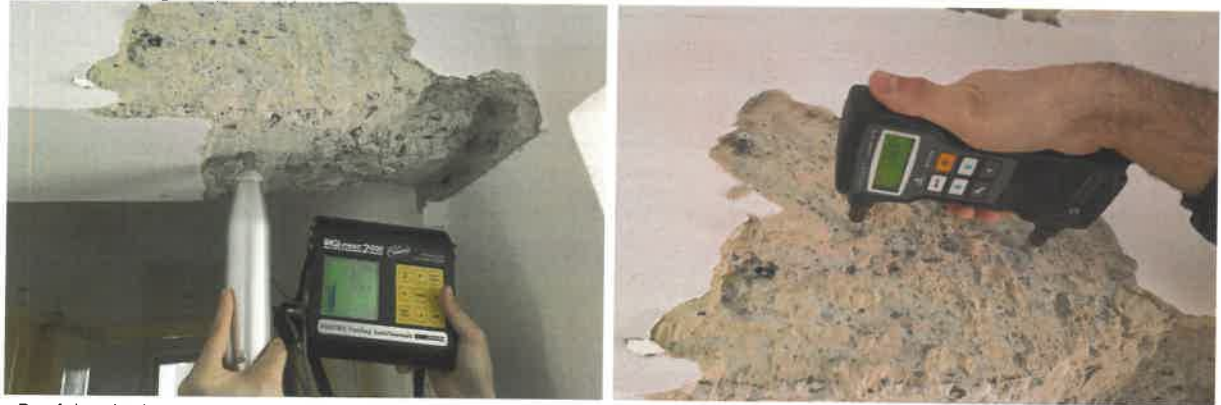
Rezistența la compresiune a betonului din elementul GRINDA ax C etaj 2 a rezultat cu valoarea mediata de 8.2 N/mm².

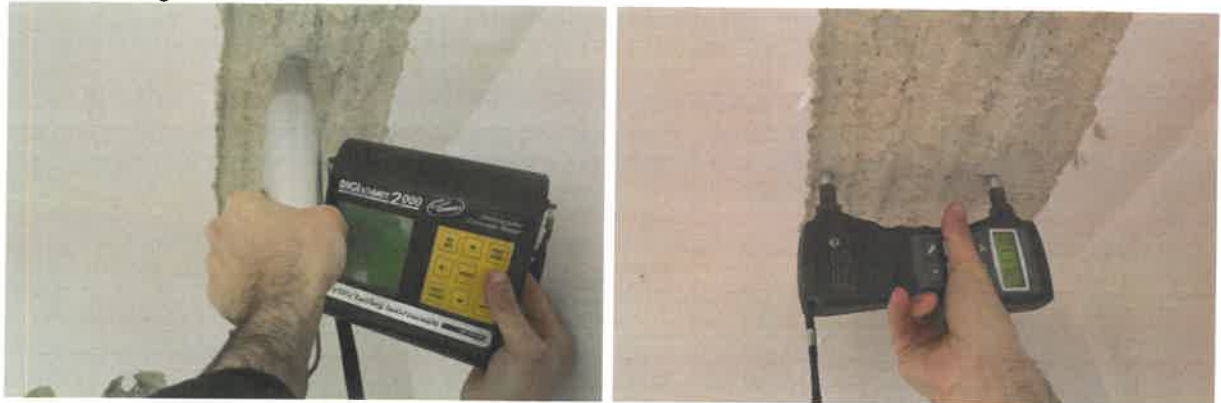
F. Incercarea MCB03 Placa etaj 2

Rezistența la compresiune a betonului din elementul PLACA etaj 2 a rezultat cu valoarea mediata de 9.0 N/mm².

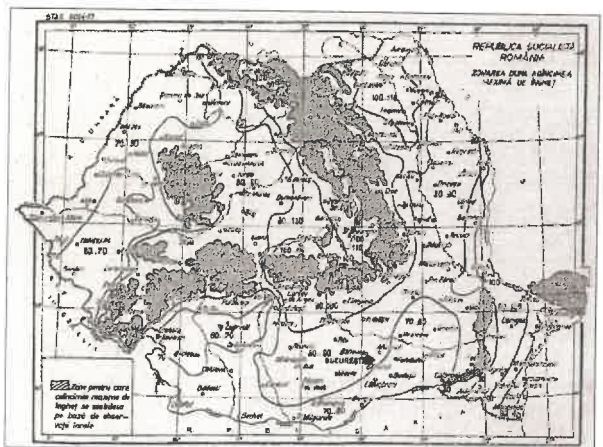
Fig.5.3.d – Zonarea dupa adancimea maxima de inghet cf. STAS 6054/77
